Análise e avaliação da deterioração do revestimento de mármore da cúpula da Catedral Metropolitana de Porto Alegre, RS

Ruy Paulo Philipp¹ & Verônica Di Benedetti²

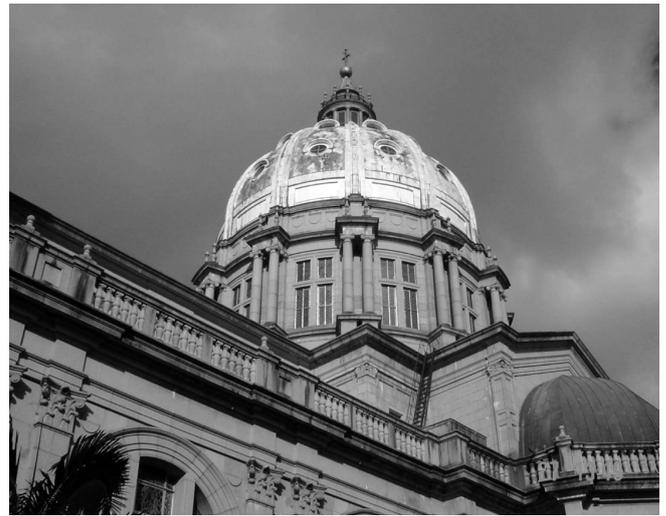
Figura 1 – Vista geral da Cúpula da Catedral Metropolitana de Porto Alegre destacando o enegrecimento parcial do revestimento de mármore.

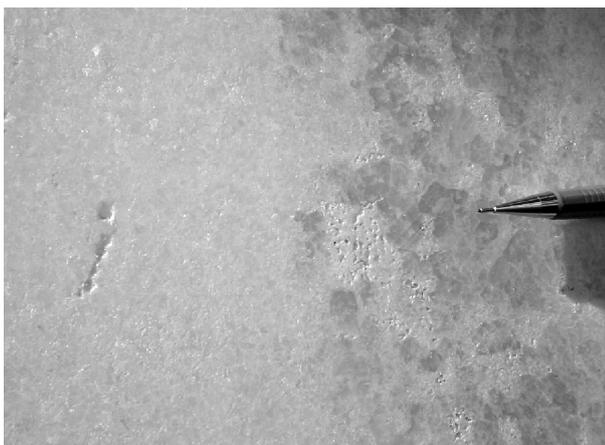
A disponibilidade de água causou a dissolução da superfície da chapa de mármore, resultando na perda do brilho de polimento e na formação de uma superfície rugosa e áspera, em consequência da maior dissolução

da calcita em relação à dolomita (Fig.6). Próximo às zonas fraturadas e ao redor dos grampos metálicos de fixação de algumas chapas, a absorção e percolação da água em microdescontinuidades foram responsáveis pela dissolução dos carbonatos e pela desagregação da rocha.

Figura 6 – Intensa dissolução de banda rica em calcita.

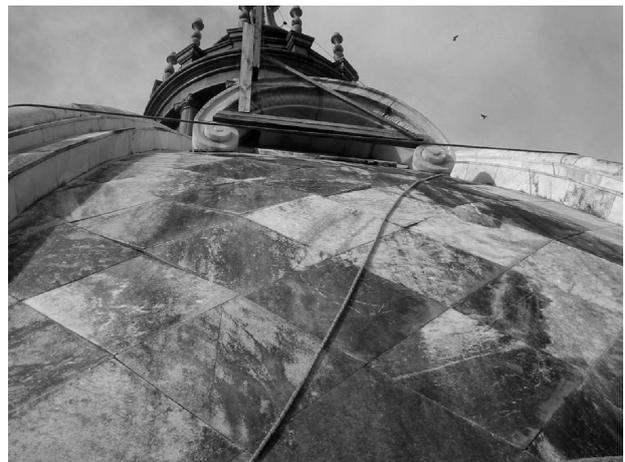
Figura 7 – Vista em detalhe do enegrecimento parcial do revestimento de mármore da Cúpula da Catedral Metropolitana de Porto Alegre.

reas e os microorganismos possuem cor verde e com sua morte adquirem cor preta, sendo um dos principais agentes modificadores da cor original da cúpula (Fig. 7). A proliferação destes organismos ocorre em toda a

cúpula, porém em intensidades diferentes, com concentração principal nas porções sul e norte da mesma, quando chegam a cobrir cerca de 50 a 65 % da área de exposição.

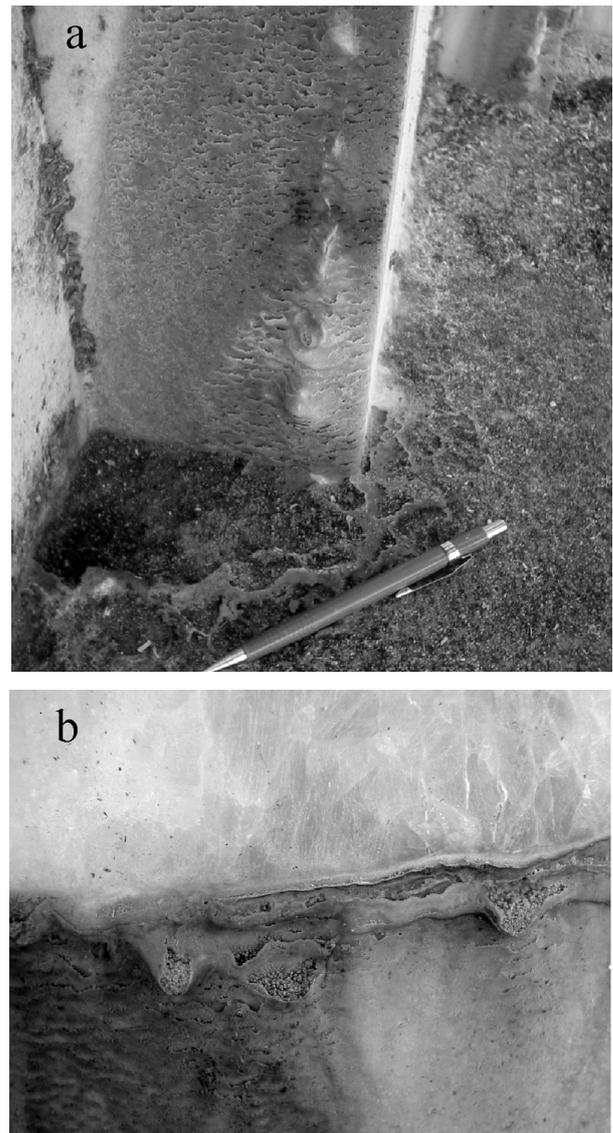
Outro tipo comum de mancha é gerado pela precipitação (incrustação) de cimento carbonático hidratado sobre a superfície da chapa de mármore e ao longo de discontinuidades como os limites das chapas e fissuras de dilatação (Fig. 8a). Estas manchas mostram cor cinza clara a esbranquiçada, localmente marrom claro, formas alongadas com disposição subvertical e larguras da ordem de 20 a 50 centímetros. As incrustações são constituídas por diversas camadas muito finas ($< 0,1$ mm) de cimento carbonático hidratado e apresentam espessuras individuais entre 0,2 a 1,5 mm, podendo atingir até 1 cm de espessura total (Fig. 8b). Em porções localizadas chegam a formar cristais de calcita com formas subidiomórficas de tamanhos entre 0,1 a 0,5 mm. As incrustações são observadas na porção inferior da cúpula, próximo à junção das colunas (costelas) com a parede das velas da cúpula. Em vários locais, as incrustações transicionam para estruturas do tipo estalactites e estalagmites, que representam precipitados alongados de calcita depositados em zonas de intensa circulação e acumulação de águas ricas em $\text{Ca}(\text{HCO}_3)_2$. As estalactites possuem formas alongadas com comprimentos entre 1 e 7 cm, pendentes do limite das paredes próximas ao parapeito localizado no anel externo da base da cúpula. Nesta mesma porção do anel da base da cúpula, porém na sua porção inferior, a acumulação de cimento carbonático produz estalagmites, que são precipitados de calcita alongados com crescimento de baixo para cima. Comumente estas estruturas apresentam altura entre 2 a 10 centímetros e larguras entre 5 a 20 centímetros. Apresentam espessuras entre 1 a 25 mm e possuem estrutura interna acamadada constituída por diversas lâminas muito finas de cimento carbonático hi-

Figura 8 – Precipitação de cimento carbonático hidratado no contato entre a chapa de mármore e o granito situado no anel inferior do domo de sustentação da Cúpula (a) e Detalhe do acamadamento interno do cimento carbonático hidratado precipitado (b).

dratado. A origem destas incrustações está relacionada principalmente a dissolução da mistura de argamassa, cimento, cal e areia que assenta as placas de mármore.

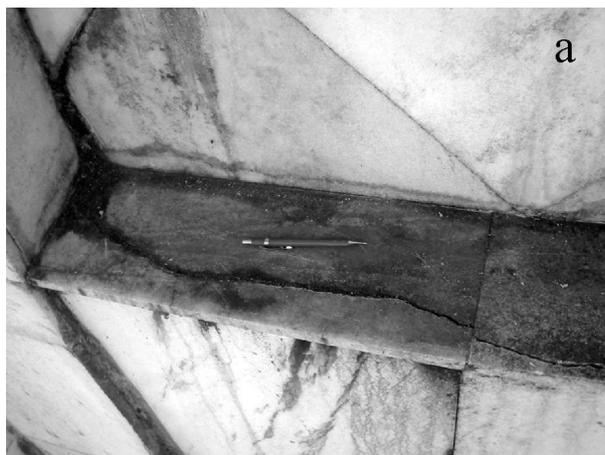
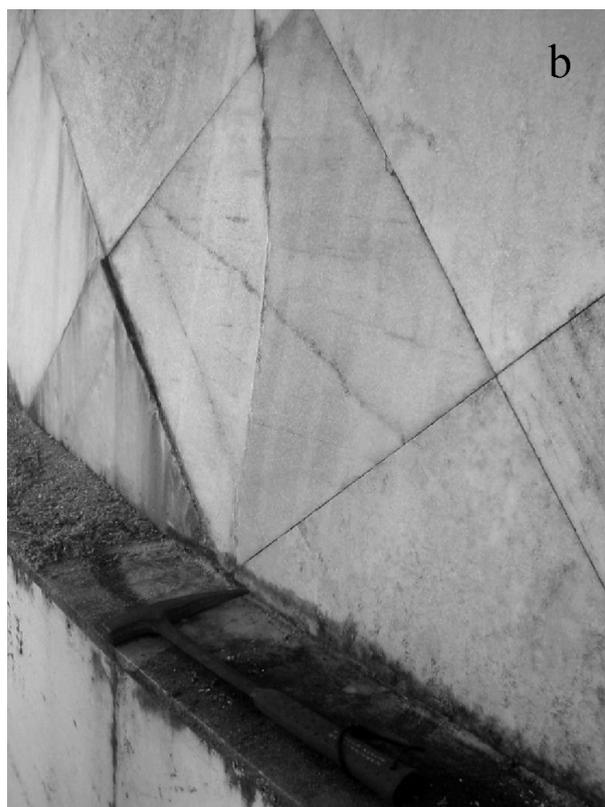
As fissuras mais comuns estão situadas nas proximidades da junção entre as colunas (costelas) e a parede das velas da cúpula, com disposição aproximadamente perpendicular às colunas, com início das fissuras a partir do limite da mesma em direção oposta (Fig. 9a). Apresentam formas retilíneas, com limites interlobados, superfície rugosa e extensões entre 20 e 50 centímetros, podendo atingir até 1,5 metros. Cortam entre 2 e 3 chapas de mármore, ocorrendo comumente em grupos de 2 a 5 fissuras subparalelas com espaçamento entre 5 a 15 centímetros. Frequentemente, estão preenchidas por um cimento carbonático hidratado precipitado a partir da dissolução do cimento contido na argamassa utilizada para fixação das chapas. Em geral o preenchimento mostra espessuras entre 1 a 2 milímetros.

A localização, forma e tipo das fissuras são indicativas de sua origem recente e estão associadas a diferenças do coeficiente de dilatação térmica entre os três principais materiais que constituem a cúpula: concreto armado, parede de tijolos com cobertura de argamassa e chapas de mármore. Os valores do coeficiente de dilatação térmica linear para os mármore dolomíticos que cobrem a cúpula são de 0,00089 milímetro/metro, inferiores a 0,00012 mm/m, valor máximo permitido pelas normas da ASTM-E228 e da ABNT-NBR 12756. A análise deste dado reforça a hipótese que não é a dilatação da rocha a responsável pelas fissuras encontradas nas chapas.

Figura 9 - Junta de dilatação associada com a expansão da junção entre a coluna (costela) situada a esquerda e o parapeito dos colares da base da Cúpula, parcialmente preenchida por cimento carbonático hidratado (a) e Junta de dilatação de forma curvilínea situada entre o parapeito dos colares da base da Cúpula e a parede (vela) cortando duas chapas de mármore do revestimento (b).

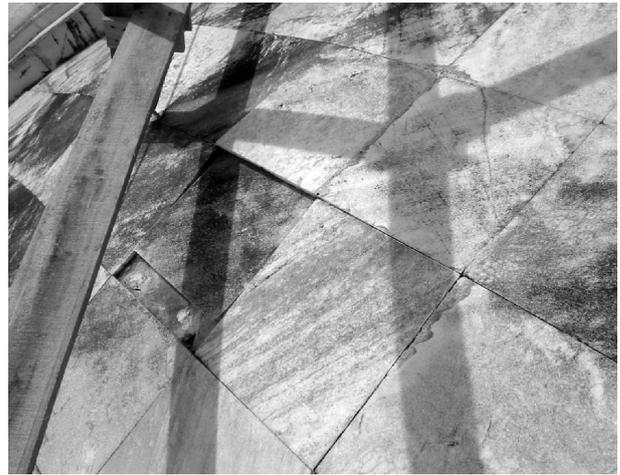
Um dos principais problemas da cúpula está relacionado ao efeito da dilatação térmica dos materiais que a constituem e as chapas de mármore do revestimento externo. Como as chapas foram colocadas por um tipo de assentamento denominado junta seca, ou seja, sem a existência de um espaço mínimo entre as chapas, a dilatação dos materiais sobre as quais estão assentadas origina esforços internos que forçam as placas umas contra as outras, ocasionando o desalinhamento e o deslocamento parcial (Fig.10). A penetração de água da chuva através das fendas geradas pelo de-

Figura 10 – Detalhe do desacoplamento das placas de revestimento na parte superior da Cúpula.

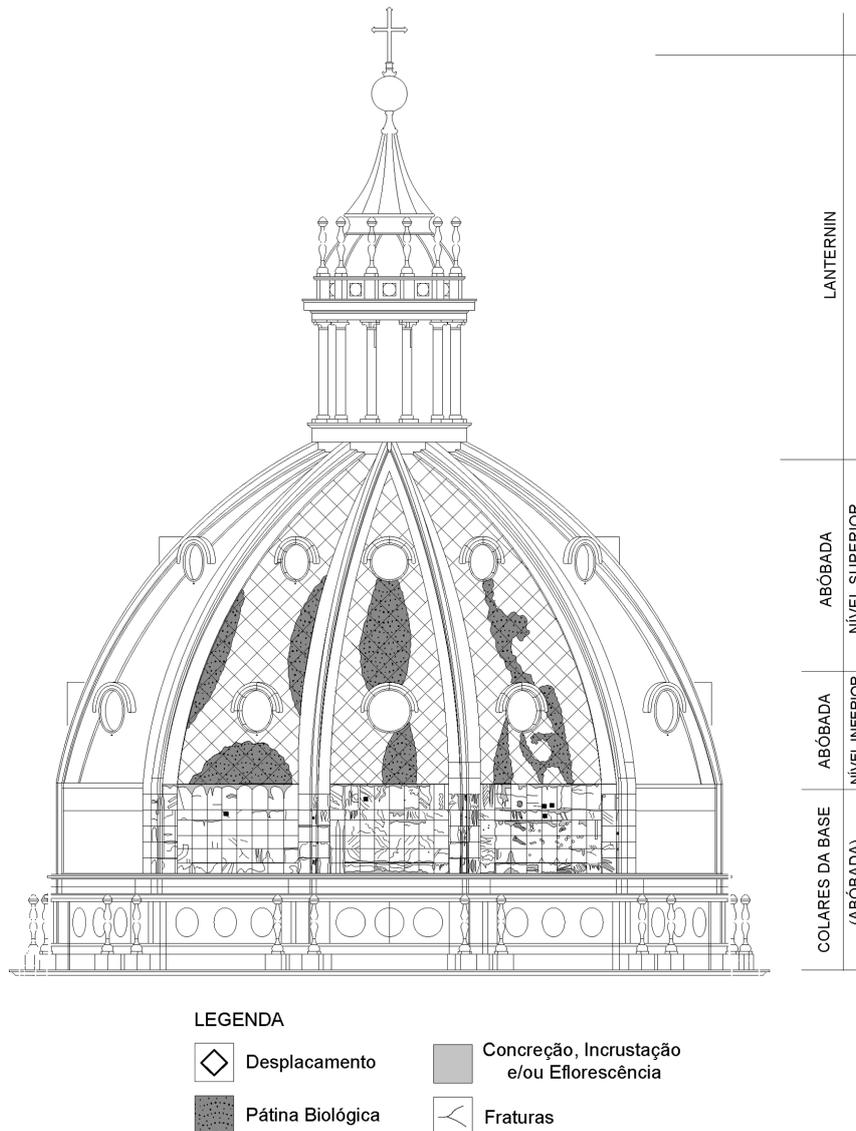
Para a análise e diagnóstico dos principais problemas encontrados na cúpula da Catedral Metropolitana foi realizado o mapeamento das principais patologias, que se encontram representados na figura 11. A figura 12 mostra uma das velas em detalhe, ressaltando a presença de outras patologias encontradas.

Figura 11 – Mapa da fachada Leste da Cúpula da Catedral Metropolitana de Porto Alegre com indicação das principais patologias identificadas.

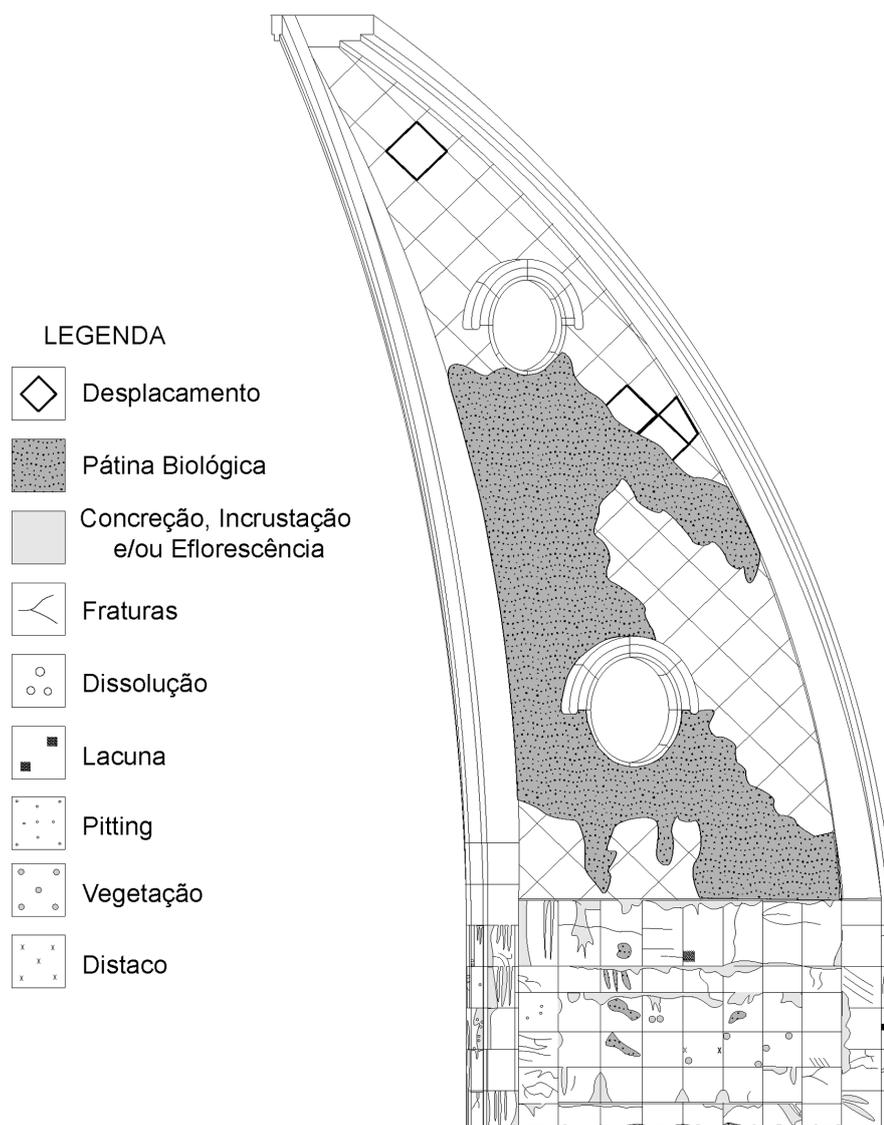
Figura 12 – Detalhe de uma das velas da Cúpula com a identificação das principais patologias identificadas.
