## NOTA BREVE

## GEOLOGIA E HERANÇA CULTURAL

ELIANE APARECIDA DEL LAMA<sup>1</sup>

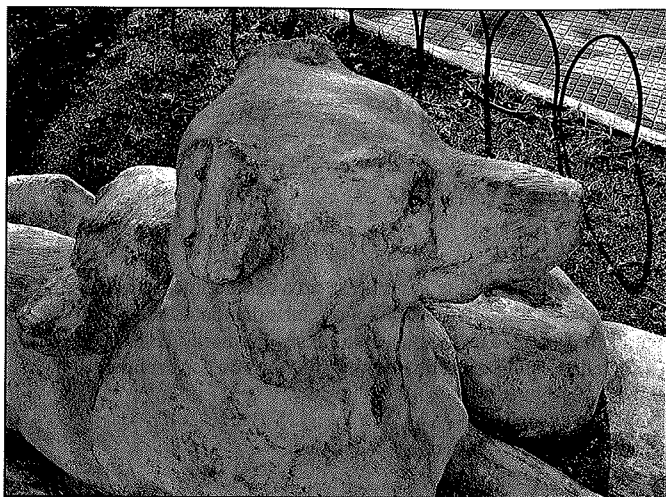
Figura 1 - Amor Materno de Charles Louis Eugine Virion. Largo do Arouche. Mármore, pintado com cal, orelhas quebradas e pichação.

A cidade de São Paulo, por exemplo, tem cerca de 400 estátuas públicas catalogadas pelo Departamento de Patrimônio Histórico da Prefeitura Municipal. No geral, estas estátuas apresentam-se mal conservadas, principalmente as de mármore, devido a diversos fatores, como localização em áreas de alta umidade, pichações, vandalismo e a própria poluição urbana, sem contar a deterioração natural. As restaurações a que elas foram submetidas, são bastante rudimentares e inadequadas, alterando e obliterando suas características (Fig. 1).

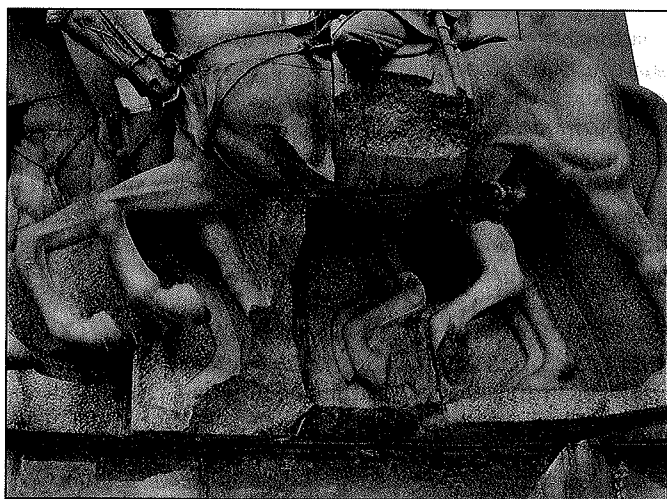
Figura 3 - Pedestal em granito da estátua do Duque de Caxias. Pça Duque de Caxias. A sela e as pernas do cavalo estão quebradas.

A má conservação e a falta de manutenção dos monumentos é flagrante, como a estátua de *Duque de Caxias*, que apresenta porções quebradas (Fig. 3), além da formação de estalactites e precipitação de cobre, originadas da dissolução da argamassa e lixiviação da estátua em bronze, respectivamente.
