Análise e avaliação da deterioração do revestimento de mármore da cúpula da Catedral Metropolitana de Porto Alegre, RS

Ruy Paulo Philipp¹ & Verônica Di Benedetti²

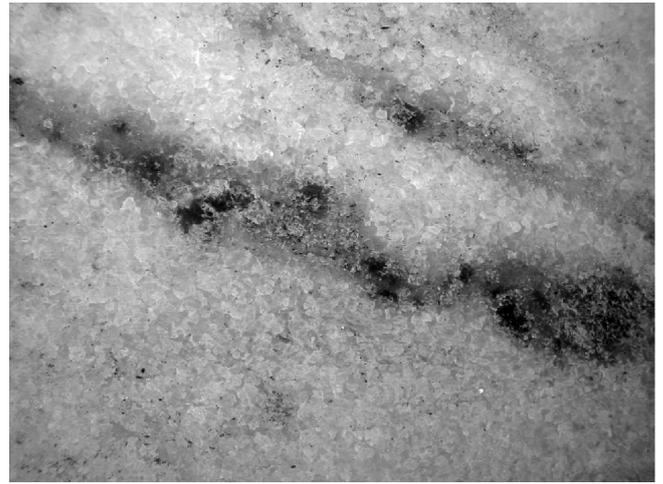
PETROGRAFIA E MINERALOGIA DOS MÁRMORES UTILIZADOS NO REVESTIMENTO DA CÚPULA As placas que revestem a cúpula são de Mármore Branco Pinta Verde proveniente do estado do Espírito Santo, possuindo dimensões de 50cmx50cm, 36cmx50cm, 45cmx50cm, 35cmx50cm, 80cmx50cm, 12cmx50cm, 12x50cm, e espessuras entre 2cm e 2,5cm. Apresentam cor branca a cinza claro, localmente com níveis milimétricos a centimétricos de cor verde clara a cinza esverdeado. Petrograficamente correspondem a mármores dolomíticos, classificados como tremolita, diopsídio e olivina mármores. Possuem textura dominante granoblástica grossa, com tamanho entre 2 e 6 mm, podendo atingir entre 2 e 4 cm (Fig. 4).

Figura 4 – Chapa de mármore com textura granoblástica grossa.

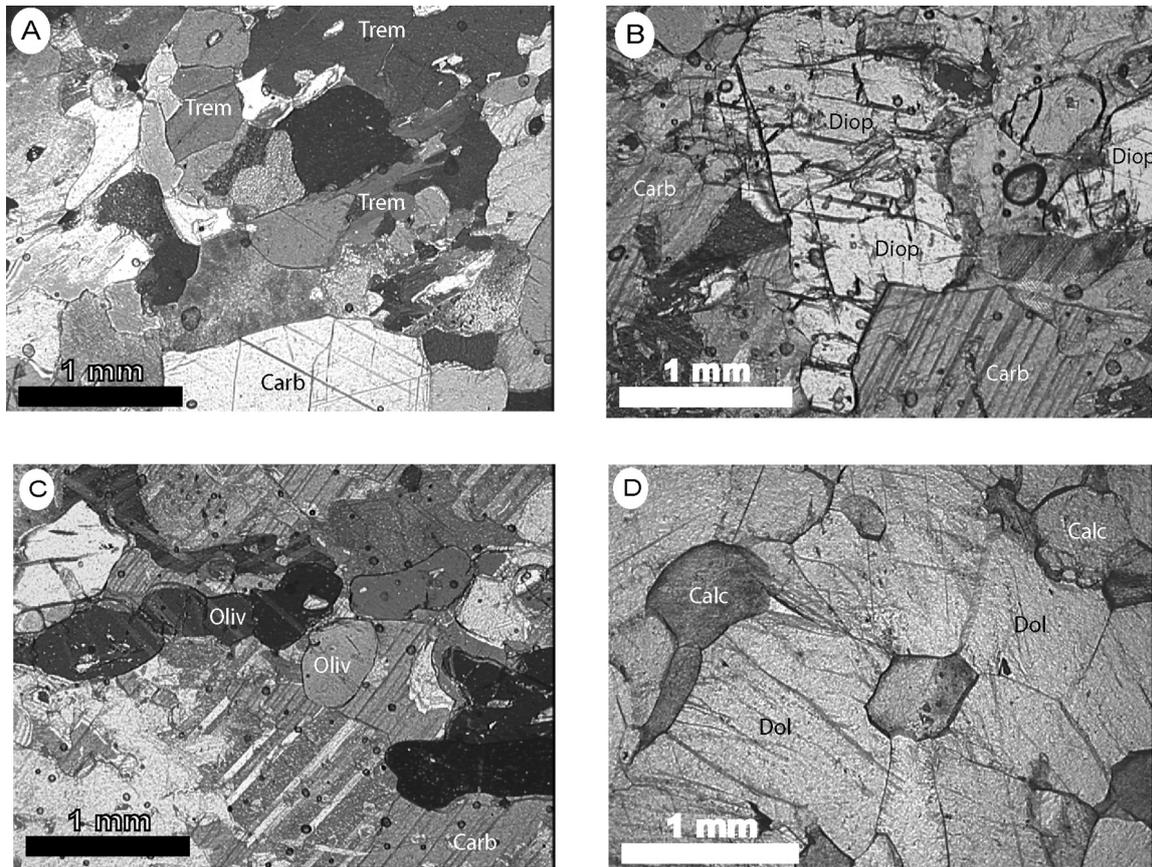
A composição mineral dos mármores é dominada por carbonatos, com presença subordinada de Tremolita, Diopsídio e Olivina (Figs. 5a, 5b e 5c). Para a determinação do tipo de carbonato foi realizado teste químico a partir da reação da rocha com uma solução de Vermelho de Alizarina ($C_{14}H_7NaO_7S.H_2O$), que reage com a calcita tingindo o mineral com cor rosada. Foi constatado a presença de dois tipos de carbonatos, Calcita ($CaCO_3$) e Dolomita ($CaMgCO_3$), em quantidades variáveis e gerais entre 40 a 70% (Fig. 5d).

Figura 5 – Fotomicrografias com as principais características composicionais e texturais dos mármorees que revestem a Cúpula da Catedral Metropolitana de Porto Alegre. a) Tremolita mármorees, b) Diopsídio mármorees, c) Olivina mármorees e d) textura granoblástica poligonal grossa caracterizada pela dolomita, com destaque para os cristais mais escuros de calcita pigmentados pelo corante Vermelho de Alizarina.
